# 現況概略図

## 境界石の調査

### 調査区画概略図

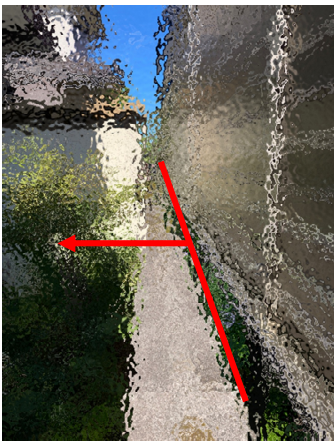
| 境界線に沿った画像 | | |
|---|---|---|
| Aからの撮影 | Bからの撮影 | Cからの撮影 |

| 境界線に沿った画像 | | |
|---|---|---|
| 塀の所有者:本物件 | 塀の所有者:隣家 | 塀の所有者:本物件 |

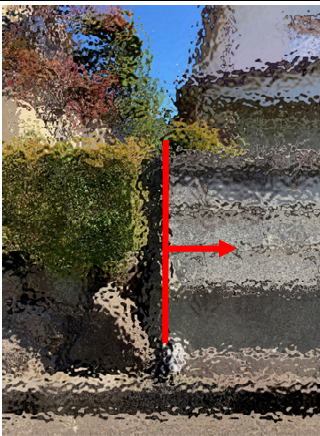
| 境界線に沿った画像 | | |
|---|---|---|
| Dからの撮影 | Eからの撮影 | Fからの撮影 |

| 境界線に沿った画像 | | |
|---|---|---|
| 塀の所有者:隣地所有者 | 塀の所有者: | 塀の所有者: |

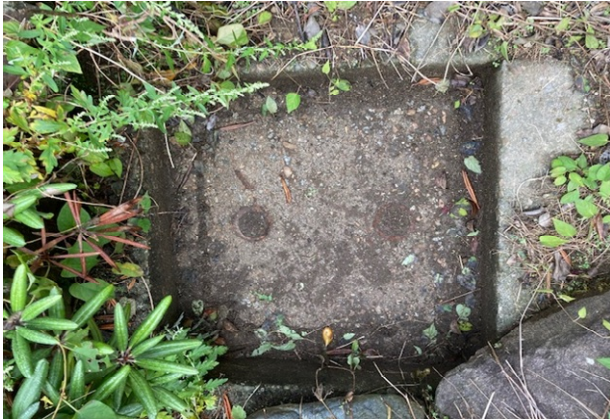
⑨下水枡について

宅地の造成工事が昭和40年代のため、下水道管にZパイプ(硬質瀝青管)が使用されてる可能性あり。公共枡から先で不具合がある場合は富山市上下水道局で無償にて修繕されます。新築時に配管設備業者へ確認してもらってください。

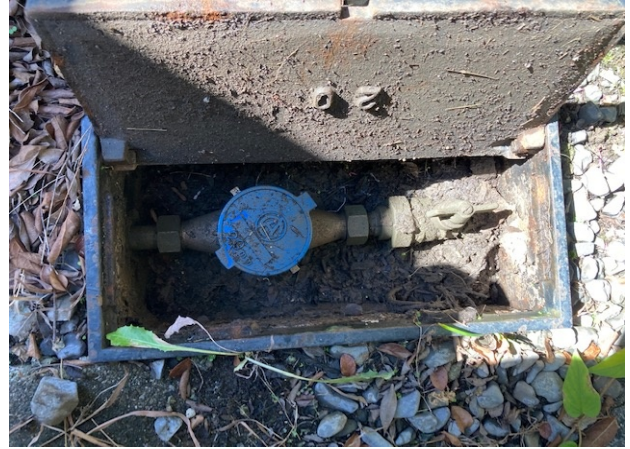
⑩水道メーター、立水栓について

水道メーターです。

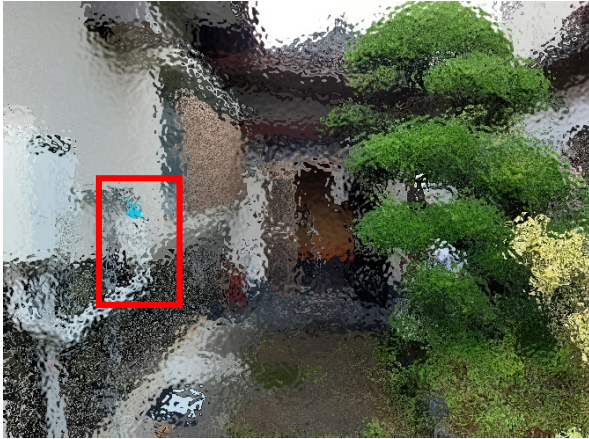
⑪ガスについて

都市ガスメーター(休止中)
