# 設備検査 結果報告書

| 検査担当 | 会社名・担当者 | 株式会社OSCAR ○○ | | | |

| 建<br>物 | 建物名称 | 住まい まもる 様邸 | | | |

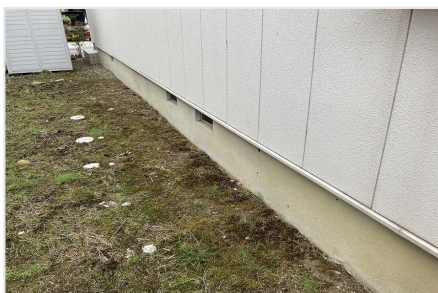
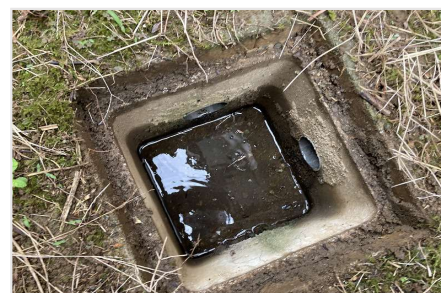
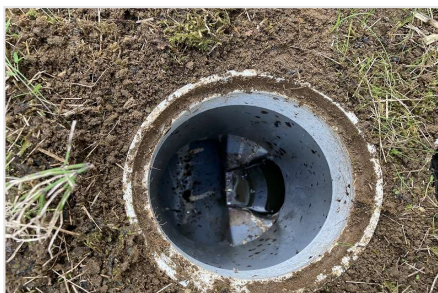
## 【1】 外部桧

外部桧：泥が溜まっている

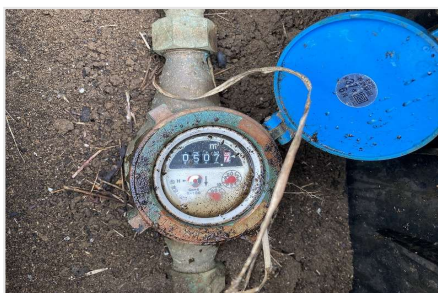
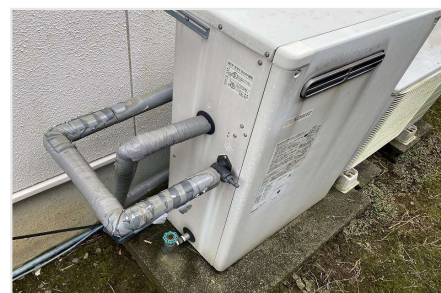
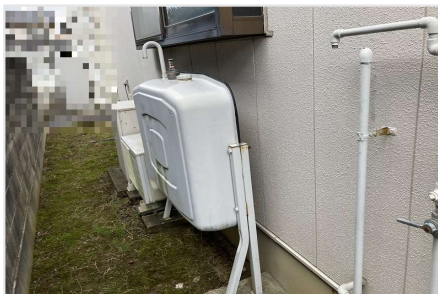
## 【2】 給水・給湯配管

水道メーター：異常なし

給湯器：異常なし  
2015年製

オイルタンク：異常なし

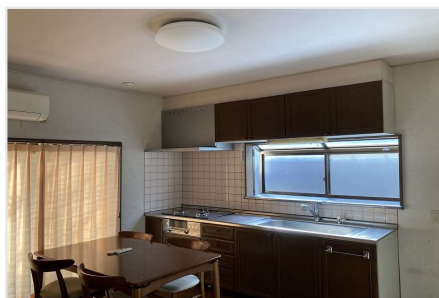
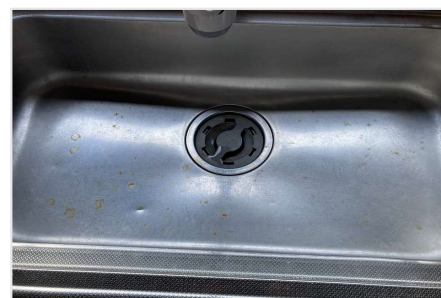
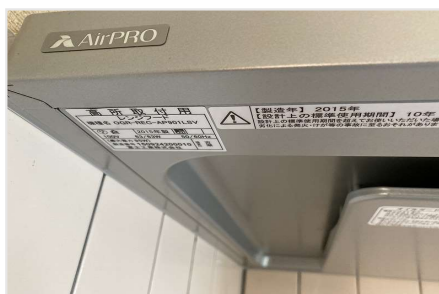
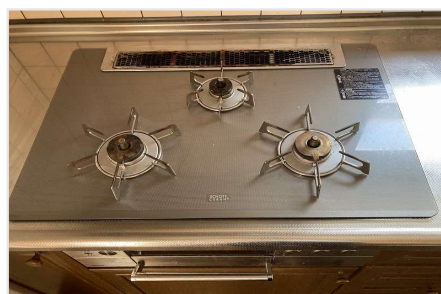
## 【3】 キッチン

シンク：錆、へこみあり

コンロ：異常なし

レンジフード：異常なし  
2015年製

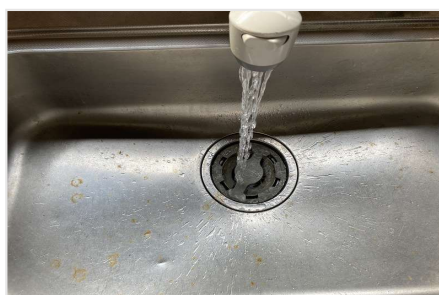
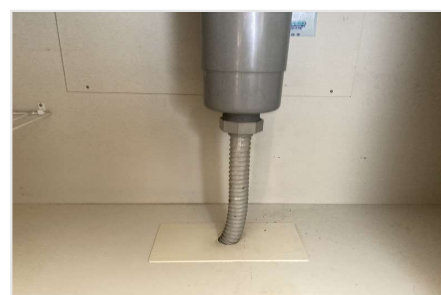
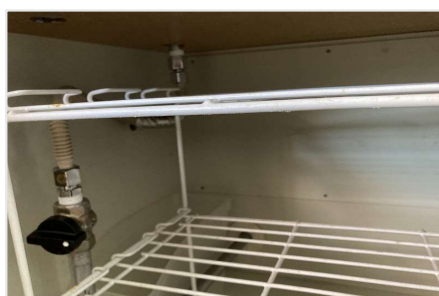
## 【3】 キッチン

水栓：異常なし

排水管：水漏れなし

食器棚：汚れあり

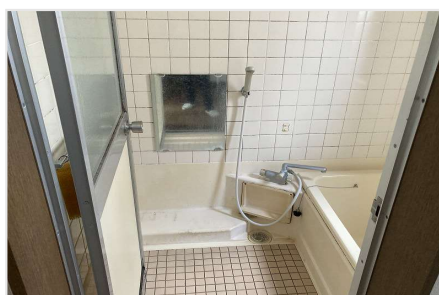
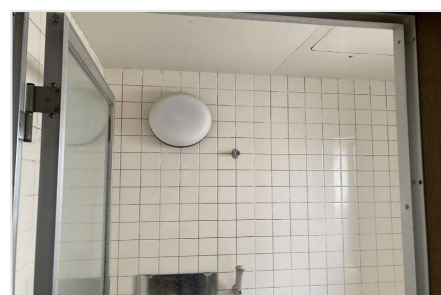
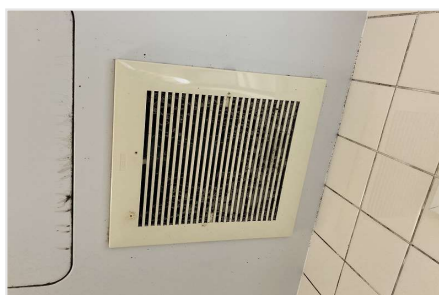
## 【4】 浴室

全体的にカビが発生。

シャワー水栓：水漏れあり

壁タイル：割れあり

換気扇：汚れ付着

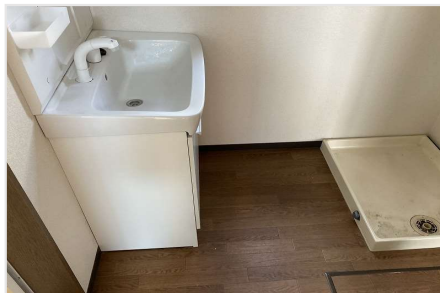
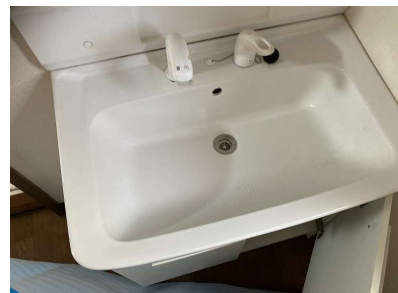
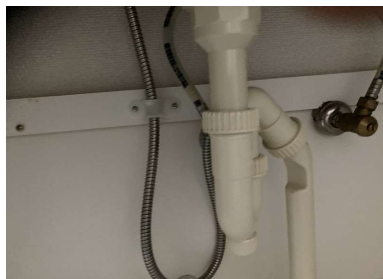
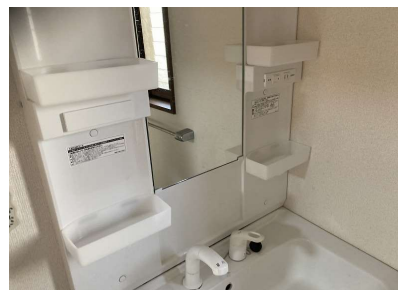
## 【5】 洗面所

洗面化粧台：2015年製

水栓：水漏れあり

排水管：水漏れなし

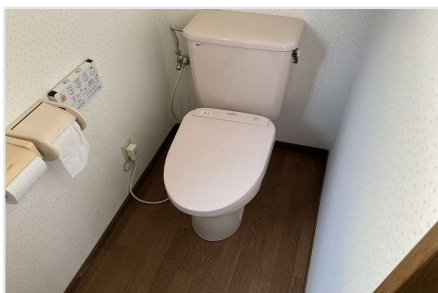
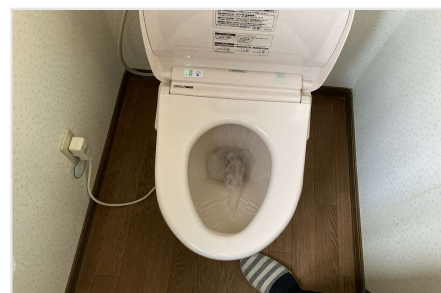
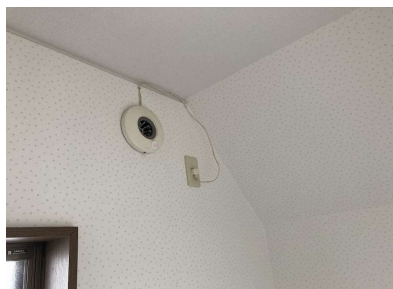
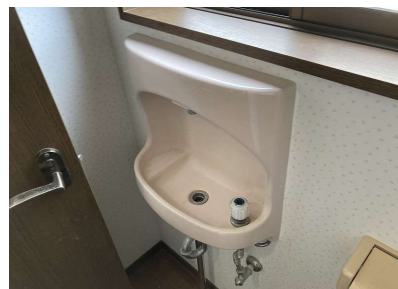
## 【6】 トイレ

異常ありませんでした。

品番：CS-00

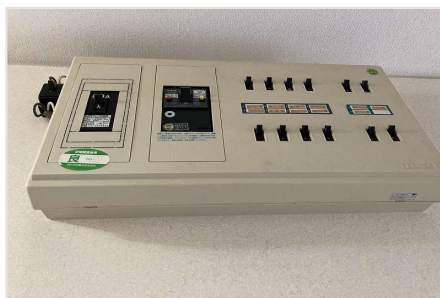
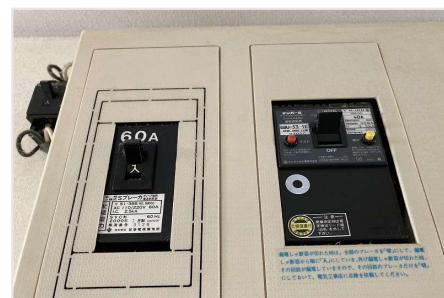
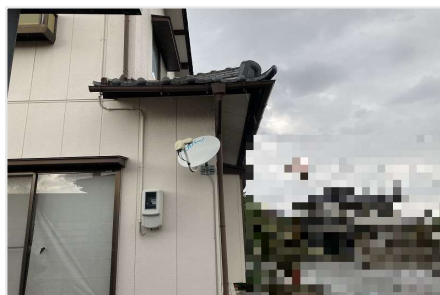
【7】 電気設備

電気メーター：電子式  
契約容量：60A 10回路 空きなし

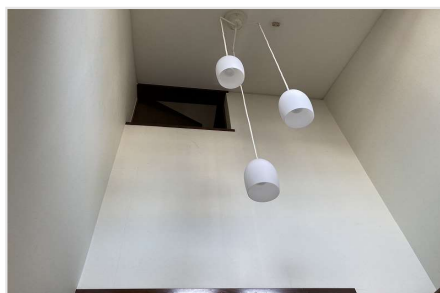
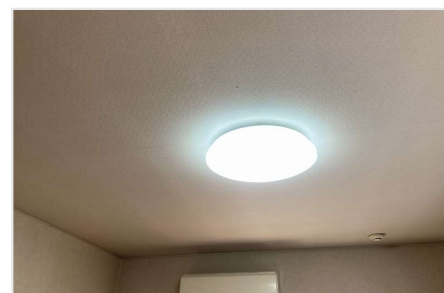
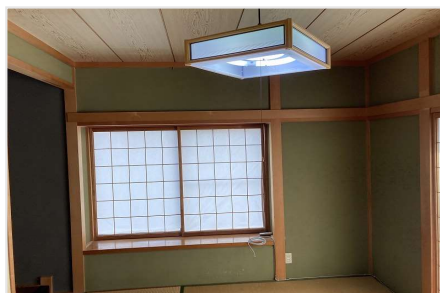
【7】 電気設備

異常ありませんでした。

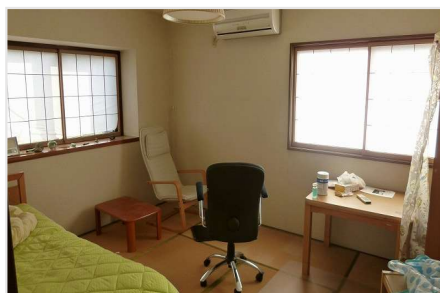
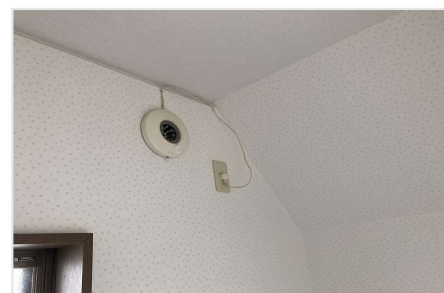
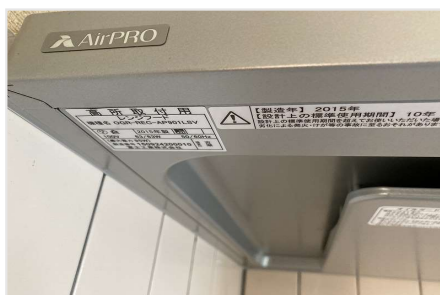
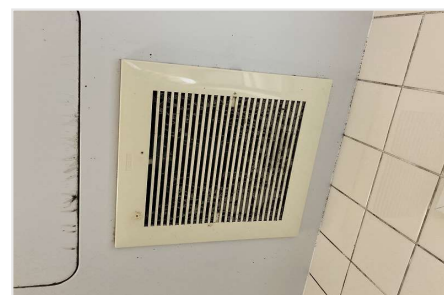
【8】 換気設備

居室には換気扇がありません。

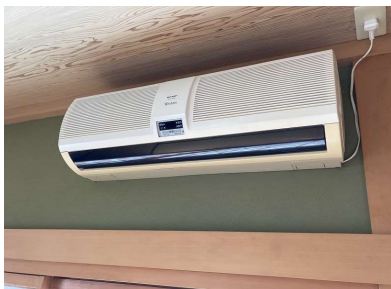
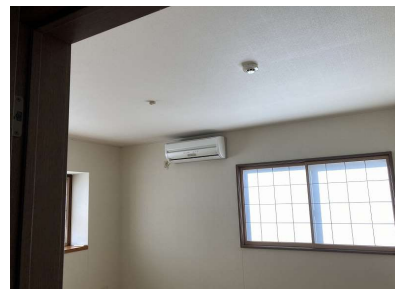
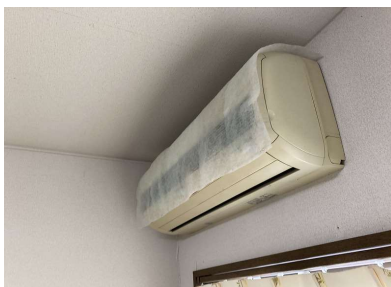
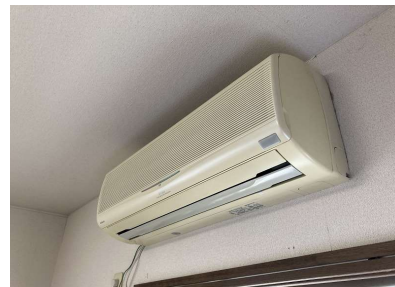
## 【9】 エアコン

異常ありませんでした。

和室エアコン年式：2010年

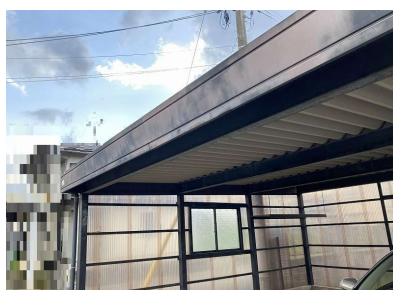
## 【10】 車庫

鉄骨カーポート：錆あり
